集中豪雨による高速土石流を想定した既存ハザードマップの見直し

明石工業高等専門学校 都市システム工学科 鍋島 康之

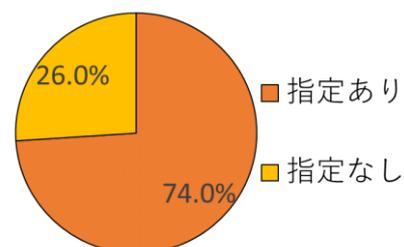
次に、平成30年7月豪雨による兵庫県の土砂災害について、兵庫県から提供された報告書に基づき危険指定区域の信頼性を評価した。信頼性の判断基準として、災害報告書に記載されている土砂災害に関する関係法令（土砂災害警戒区域、土砂災害特別警戒区域、砂防指定地、保安林、地すべり防止区域、急傾斜地崩壊危険区域、宅地造成工事規制区域）の内、被災箇所が前述のいずれかの区域に指定されていた場合は危険性を想定していたと判断し、いずれにも指定されていない場合を危険指定されていないと判断して信頼性を判断した。その結果を図1に示す。危険指定区域内で74%の土砂災害が発生し、危険指定区域外で26%が発生しており、約1/4が危険指定されていない箇所での被害であることがわかった。また、令和元年に

図1 土砂災害ハザードマップの信頼性評価結果

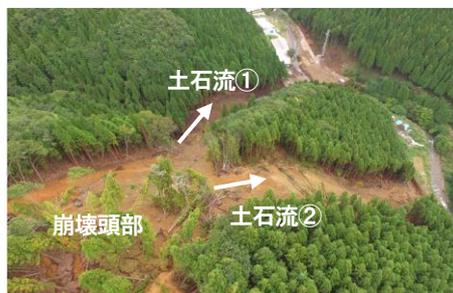
平成 30 年 7 月豪雨災害では、兵庫県下において 582 箇所の土砂災害が発生し、比較的規模の大きなものだけでも 74 箇所で発生している。この中から高速土石流が発生したと考えられる被害事例について示す。兵庫県宍粟市波賀町道谷地区では土石流が発生し、県道 48 号線を塞ぐとともに道谷川をせき止め、河道閉塞を起こして土砂ダムを形成した。本研究では、この箇所をドローンを用いた調査と測量を行った。図 2、3 に被害の状況を示す。ここでは崩壊頭部から発生した土石流が 2 方向に分かれて流下している。まず、土石流①は崩壊頭部から発生した土石流がほぼ東側へ流下し、もともと沢地形であった斜面を流下して、道谷川支流の小河川と合流し、県道 48 号線を越えて道谷川へ達し、河道閉塞を起こしている。次に、土石流②は崩壊頭部からほぼ南側へ流下して道谷川へ至っている。図 3 に示す崩壊前の地形図(等高線)から判読すると若干の沢地形が認められ、その凹部を土石流が流下したことがわかる。しかしながら、通常の土石流であれば地形に沿った土石流①の方向へ流下するのが自然であり、土石流②のように流下するのは非常に高速かつ規模の大きな土石流であったことが推察される。このことは、土石流①が県道 48 号線を越え、道谷川を閉塞していることから推測できる。この様に高速土石流が発生した場合、土砂の流下が高速で破壊力が大きいため、通常の流下する方向に被害規模が拡大するだけでなく、通常の土石流では流下しない(想定していない)方向へも土石流が流下し、新たな被害を生じることが示された。

図 2 宍粟市波賀町道谷地区の土石流

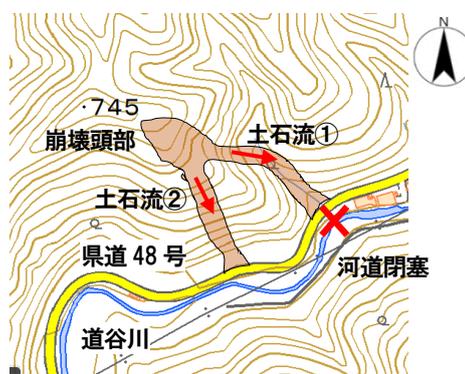
図 3 土石流被害の概要

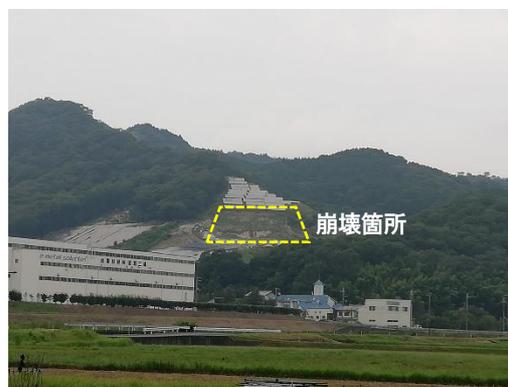
平成 30 年 7 月豪雨による兵庫県の土砂災害調査を行った際に、危険指定されていない区域で発生した特徴的な被害事例として太陽光発電所における斜面崩壊があげられる。図 4 に姫路市の太陽光発電所で発生した斜面崩壊を示す。平成 30 年 7 月豪雨による太陽光発電所の被害報告(経済産業省)では、被害のあった発電所の内、約 2 割は豪雨以前から問題があり、全体の約 2 割が排水設備の対策が無かったことがわかった。今回、現地調査を行った中でも 2 箇所の太陽光発電所崩壊箇所についても斜面崩壊が発生しており、地上からだけでなくドローンを用いて空中からも確認を行ったが排

図 4 姫路市の太陽光発電所における斜面崩壊

水設備は確認できなかった。このことから、今後、土砂災害に対するハザードマップを整備していく上で、太陽光発電所は1つの課題となると考えられる。

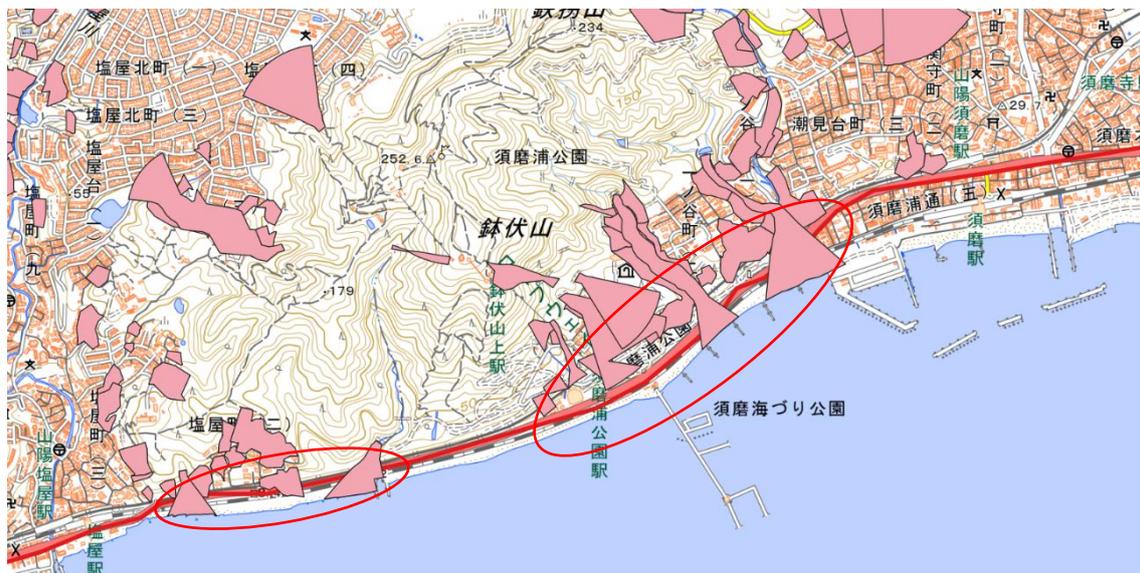
総延長に対する割合では、国道9号, 29号, 2号の順で危険性が高いことがわかった。次に、各路線の土砂災害警戒区域との重なり箇所を詳しく調査し、危険箇所を抽出した。まず、国道2号では須磨-塩屋間でJR山陽本線および山陽電鉄と並行している箇所(図5)が最も危険性が高く、いくつもの土砂災害警戒区域と重複していることがわかる。ここでは国道に危険性があるだけでなく、JRおよび山陽電鉄も運転に影響することがとなり、被害が拡大する可能性が非常に高い、危険な箇所である。実際、平成30年7月豪雨では小規模な土砂災害が発生し、国道やJRには被害が無かったが、山陽電鉄まで土砂が流出し、山陽電車が運休する被害が発生している。

図5 国道2号線須磨・塩屋付近の状況

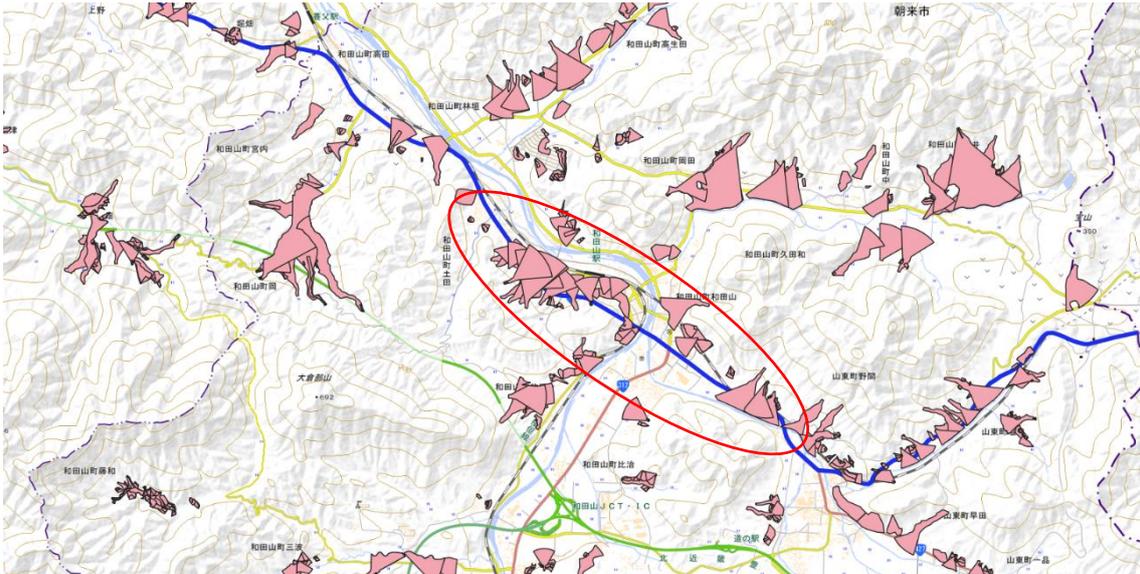
次に、国道9号では朝来市周辺において、国道2号と同じくJR山陰本線とJR播但線が合流する箇所(図6)で多数の土砂災害指定区域と重複しており、道路・鉄道交通に極めて大きな被害をもたらす危険性がある箇所である。

図6 国道9号線朝来市周辺の状況

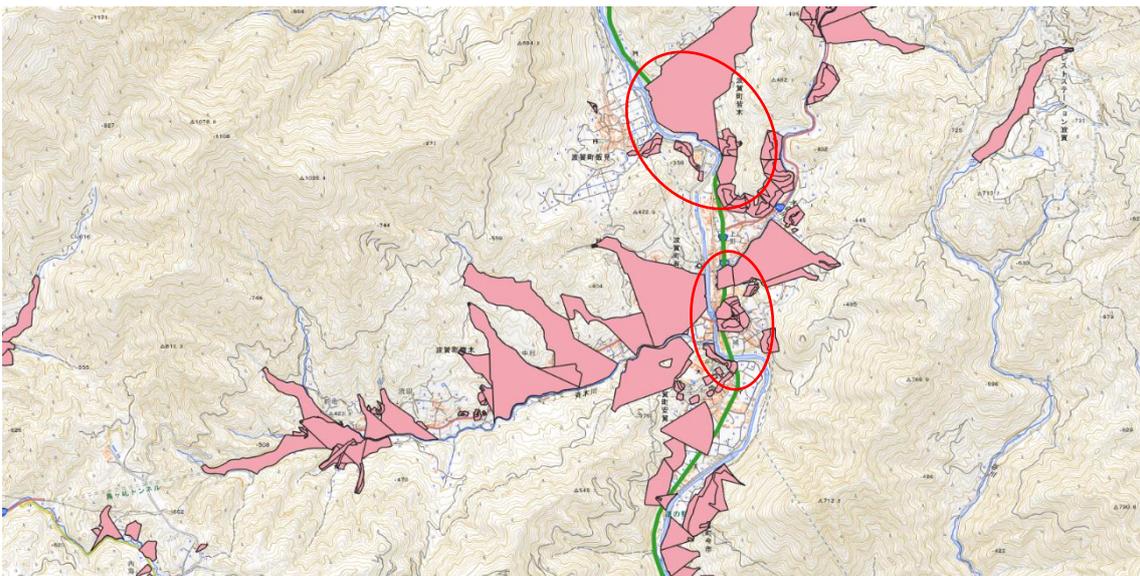
最後に、国道29号は山間部を通過しているため、土砂災害に対する危険箇所が多いが、宍粟市波賀町周辺(図7)は大規模な土砂災害警戒区域が集中しており、特に危険度の高い箇所であるといえる。

図7 国道29号線宍粟市波賀町周辺の状況
